Association du lac McGregor
McGregor Lake Association

CARTOGRAPHIE DES HERBIERS DE MYRIOPHYLLE À ÉPIS ET INDIGÈNES AU LAC MCGREGOR

Octobre 2024

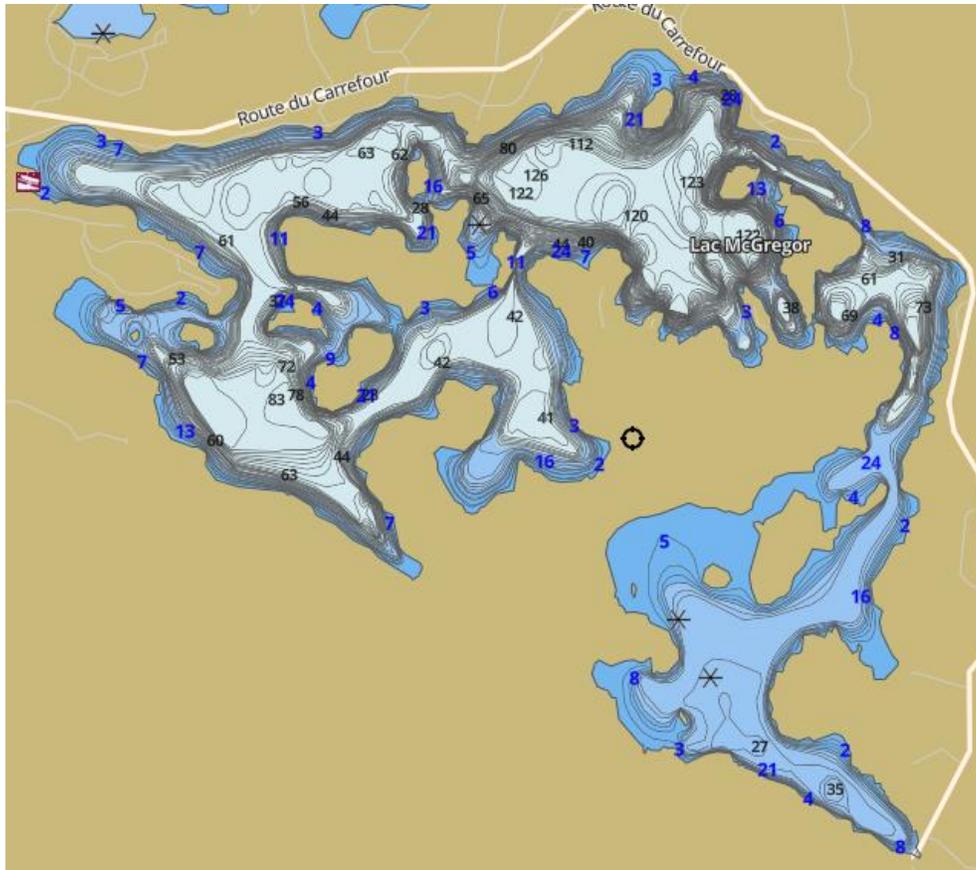
FIGURE 1 CARTE BATHYMÉTRIQUE DU LAC MCGREGOR SELON GPS NAUTICAL CHARTS

Le lac McGregor présente une profondeur maximale de 41,75 m (137 pi) dans la portion nord-est du lac au sud de l’île Mangin. Ailleurs dans le lac, les fosses ont toutes une profondeur très variable se situant entre 12 et 25 m (39,4 et 82 pi). La pente est nettement plus prononcée dans la portion nord-est du lac où sont présentes les fosses les plus profondes comparativement aux portions nord et sud du lac qui présentent des pentes plus adoucies. Théoriquement, il devrait donc y avoir de plus grandes superficies d’herbiers aquatiques dans les parties nord et sud, et près des îles du lac puisqu’on y trouve davantage d’étendue de faible profondeur. (GPS Nautical Charts, 2024)

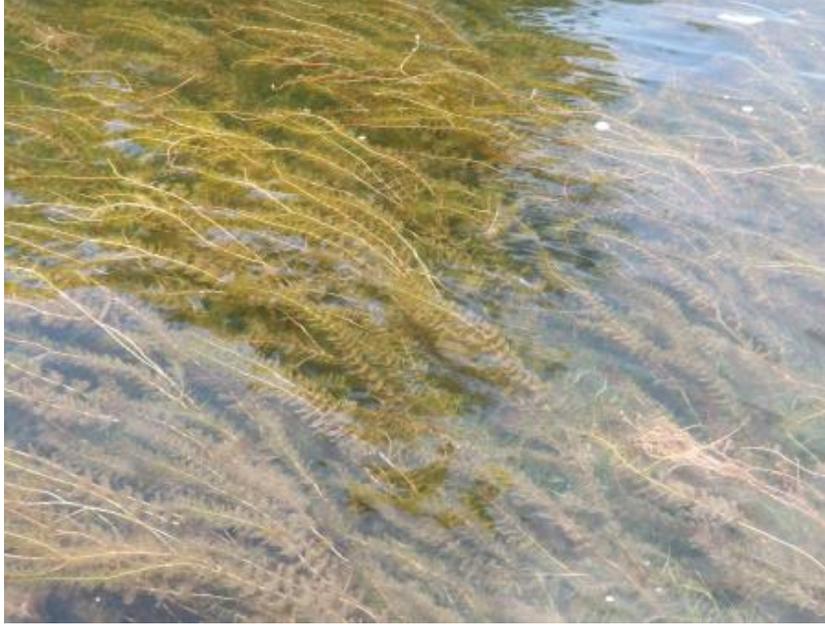
FIGURE 2 HERBIER MONOSPÉCIFIQUE DE MYRIOPHYLLE À ÉPIS

Le myriophylle à épis (*Myriophyllum spicatum*) est une plante aquatique vivace qui vit submergée entre 0,5 m (1,6 pi) et 7 m (23 pi) (surtout entre 0,5 et 4,5 m (14,8 pi)) de profondeur. La plante prend racine au fond et pousse vers la surface où elle se ramifie et forme un tapis. Originaires d'Europe, d'Asie et d'Afrique du Nord, elle aurait été accidentellement introduite dans les années 1940 en Amérique du Nord. Elle est

Théoriquement, le myriophylle à épis peut se reproduire de deux façons : soit par voie sexuée par des graines, soit de manière asexuée, par fragmentation des tiges (boutures). La particularité de cette espèce est qu'elle produit des racines sur ses tiges dans la partie aérienne de la plante et que ces ramifications se détachent naturellement par la suite. Ces boutures avec racines se déplacent par la suite avec le courant et les vagues. Elles s'implantent rapidement dans le sol du lac afin de créer un nouvel herbier ou encore renforcer l'herbier original. Dans la pratique, la propagation du myriophylle à épis se fait par la fragmentation de ses ramifications, un phénomène pouvant survenir de manière naturelle ou être causé par les activités humaines, qui constituent la principale cause de sa propagation. En effet, les activités humaines telles que la pêche, les sports nautiques, la navigation et le transport de bateaux entre les lacs contribuent à cette dispersion. (Gouvernement du Québec, 2023c; MELCCFP, 2023).

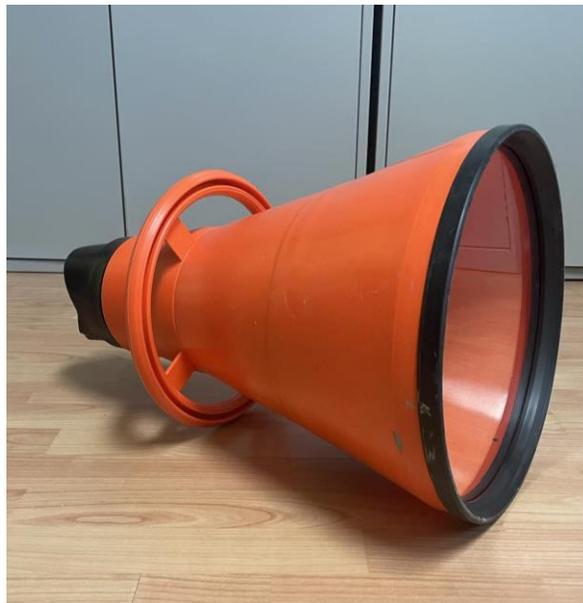
FIGURE 3 AQUASCOPE PERMETTANT DE FAIRE L'INVENTAIRE DES HERBIERS AQUATIQUES

Certaines plantes peuvent être identifiées à l'œil nu tandis que d'autres doivent être observées à l'aide d'un aquascope (Fig. 3), c'est-à-dire un tube creux que l'on peut mettre dans l'eau et muni d'une lentille à son extrémité. Plongé dans l'eau, l'Aquascope permet de voir directement le fond de l'eau sans les reflets ou les bulles qui nuisent à l'identification. L'utilisation de l'aquascope sert à repérer les plantes aquatiques immergées difficiles à voir au travers de l'eau à cause des reflets du soleil à la surface. Les lunettes de soleil polarisées permettent aussi de diminuer les reflets à la surface de l'eau et améliorent la visibilité des plantes aquatiques.

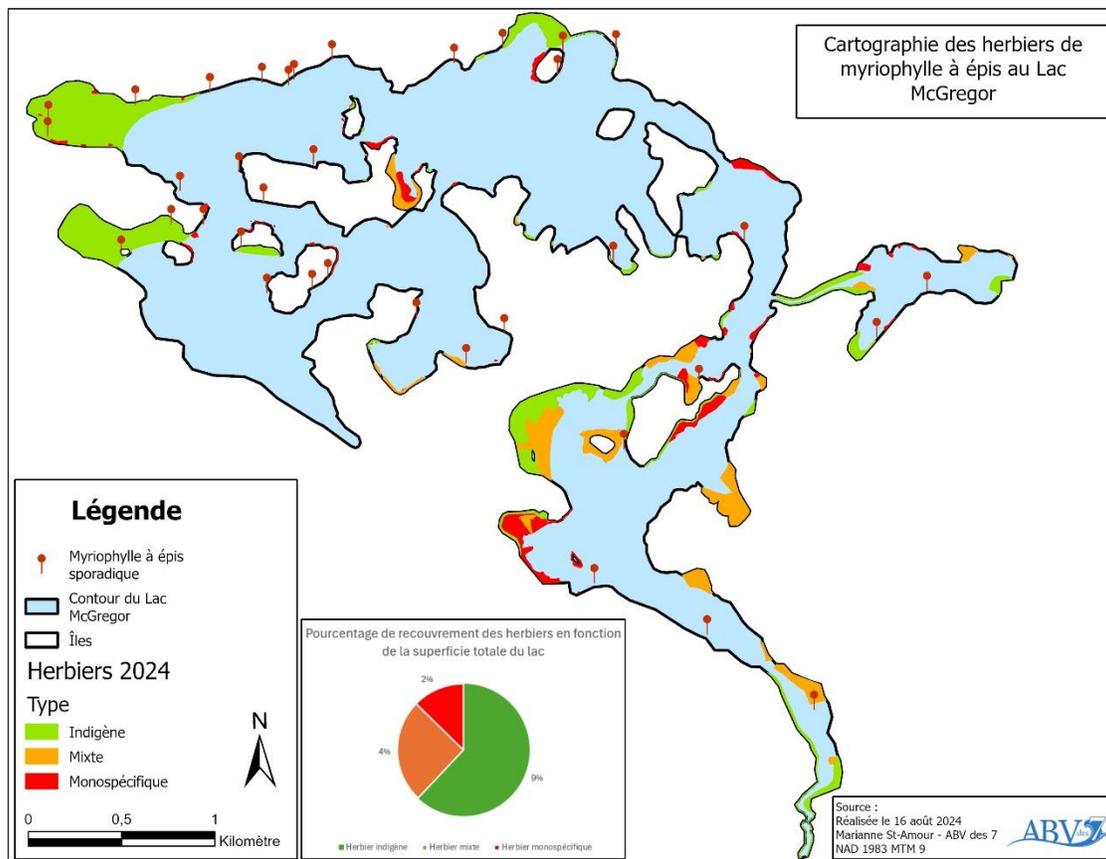
FIGURE 4 CARTOGRAPHIE DES HERBIERS INDIGÈNES ET DE MYRIOPHYLLE À ÉPIS SUR L'ENSEMBLE DU LAC MCGREGOR (2024)

Lors de la caractérisation des herbiers indigènes et de myriophylle à épis au lac McGregor, un total de 34 herbiers indigènes, 29 herbiers mixtes, 41 herbiers monospécifiques et 35 mentions sporadiques ont été relevés (Fig. 4). Le plus petit herbier monospécifique couvre 0,55 m² (5,9 pi²) tandis que le plus vaste atteint 26 191,41 m² (2,81 x 10⁵ pi²) (Tableau 3). Les herbiers étaient généralement présents dans une profondeur comprise entre 0,5 m (1,6 pi) et 7 m (23 pi), mais étaient présents en plus grande abondance entre 0,5 et 4,5 m (14,7 pi). La majorité des herbiers sont composés de plantes de type émergentes ou à feuilles flottantes. La cartographie présente que les herbiers contenant du myriophylle à épis sont présents dans l'ensemble du lac, mais plus particulièrement dans les zones littorales peu profondes. Les zones rocheuses devenant profondes rapidement sont quant à elles généralement exemptes d'herbiers.

Les figures 4 à 7 sont des cartes des différentes parties du lac. La Fig. 5 représente l'ouest du lac, la Fig. 6 représente le centre du lac et la Fig. 7 représente le sud du lac McGregor.

Nous avons pu reproduire assez fidèlement la répartition des principaux herbiers du lac McGregor (Fig. 4). En résumé, les observations de la répartition du myriophylle à épis sont les suivantes :

- Le myriophylle à épis occupe généralement les zones peu profondes du lac à des profondeurs inférieures à 4,5 m (14,8 pi), mais peut aller au-delà. Il forme des tapis denses et monospécifiques à plusieurs endroits dont le plus grand occupe une superficie d'environ 26 191,41 m² (2,81 x 10⁵ pi²).

- La superficie des herbiers observés en 2024 (indigène, mixte et monospécifique) couvre 769 995 m² (8,29 x 10⁶ pi²) ce qui représente environ 14,1 % de la superficie totale du lac. Les relevés de 2019 et 2015 indiquent que la superficie totale des herbiers couvrait respectivement 15 176 m² (1,63 x 10⁵ pi²) et 34 439 m² (3,71 x 10⁵ pi²) sans les herbiers indigènes. En se référant aux cartes de l'Annexe 4 ainsi qu'aux cartes de 2024, l'emplacement de plusieurs herbiers semble correspondre, bien que des écarts de superficie soient

- **Suivi des herbiers aquatiques** : Un inventaire au moins tous les trois ans de la densité des herbiers aquatiques est recommandé afin de caractériser l'évolution des herbiers dans le temps. De plus, il devrait y avoir un suivi annuel afin de s'assurer plus spécifiquement que les plantes envahissantes ne s'épandent pas davantage.

- **Méthode de contrôle du myriophylle à épis** : Comme méthode de contrôle, la pose de toile de jute sur les herbiers monospécifiques dans les endroits les plus susceptibles de provoquer leur fragmentation est la méthode ayant démontré la meilleure efficacité à moindre cout. La pose se fait de façon manuelle sur les sites choisis après l'obtention de certificats d'autorisation.

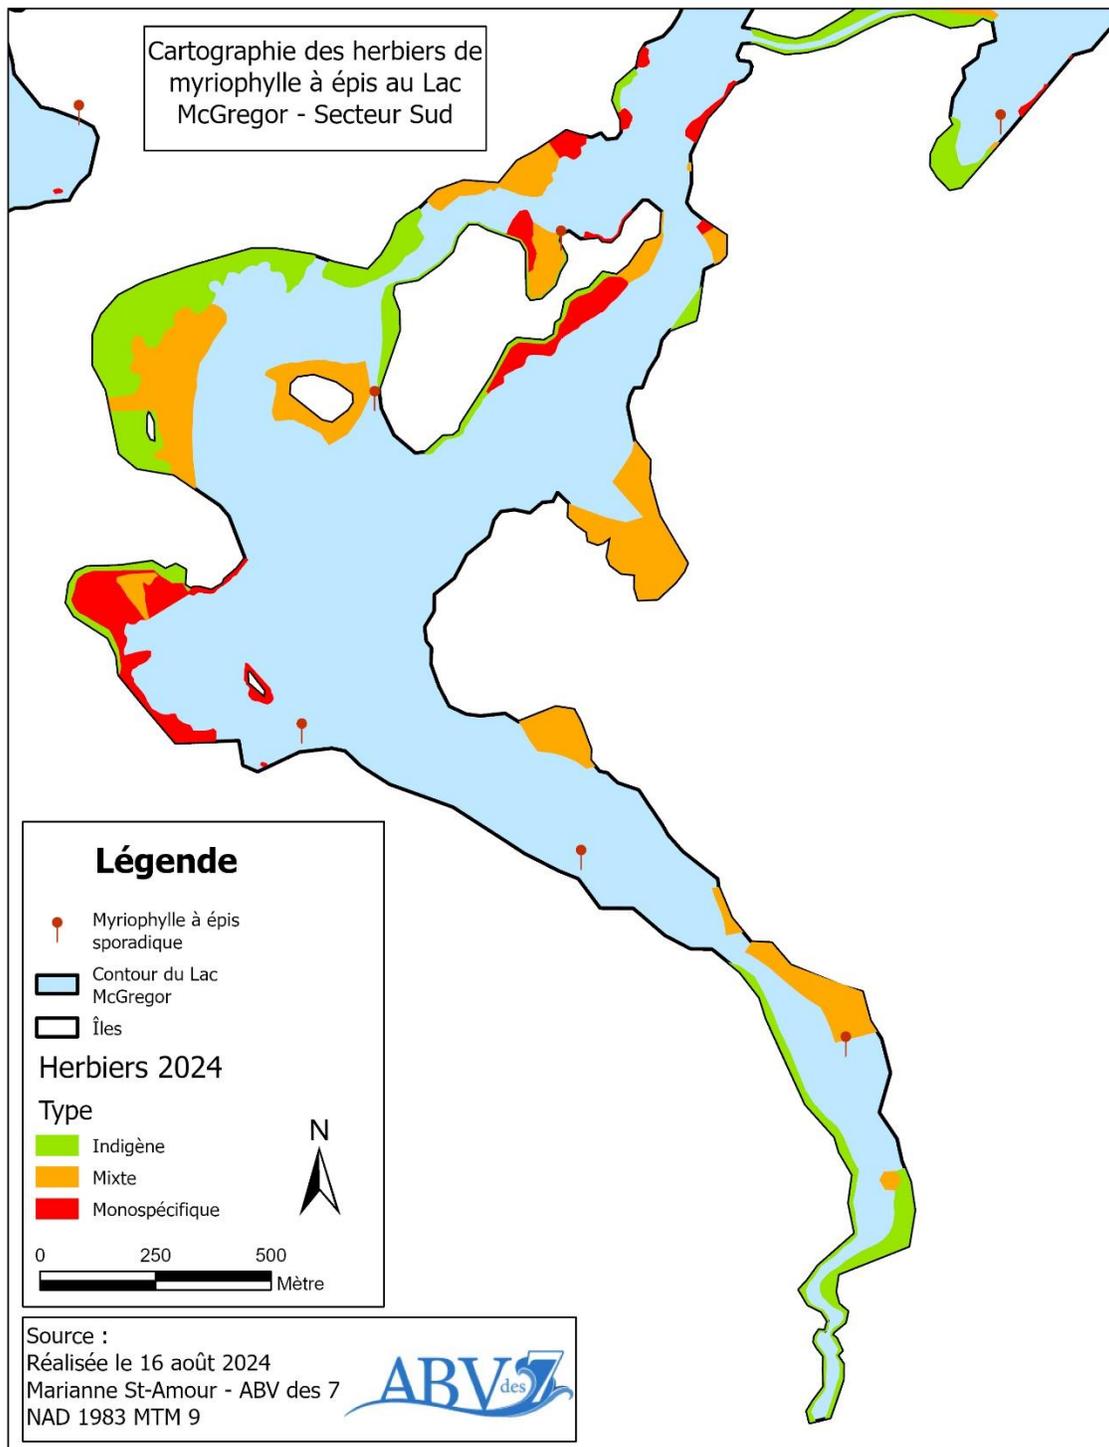
FIGURE 7 CARTOGRAPHIE DES HERBIERS INDIGÈNES ET DE MYRIOPHYLLE À ÉPIS SUR LA PORTION SUD DU LAC MCGREGOR (2024)

La portion sud du lac est le secteur où nous avons relevé les herbiers monospécifiques et mixtes les plus importants. Ce secteur est très peu profond et probablement un des plus fréquentés ce qui peut entraîner une fragmentation accélérée des plans de myriophylle à épis par la circulation motorisée. Ces zones sont donc plus sensibles et devraient être considérées comme prioritaires.

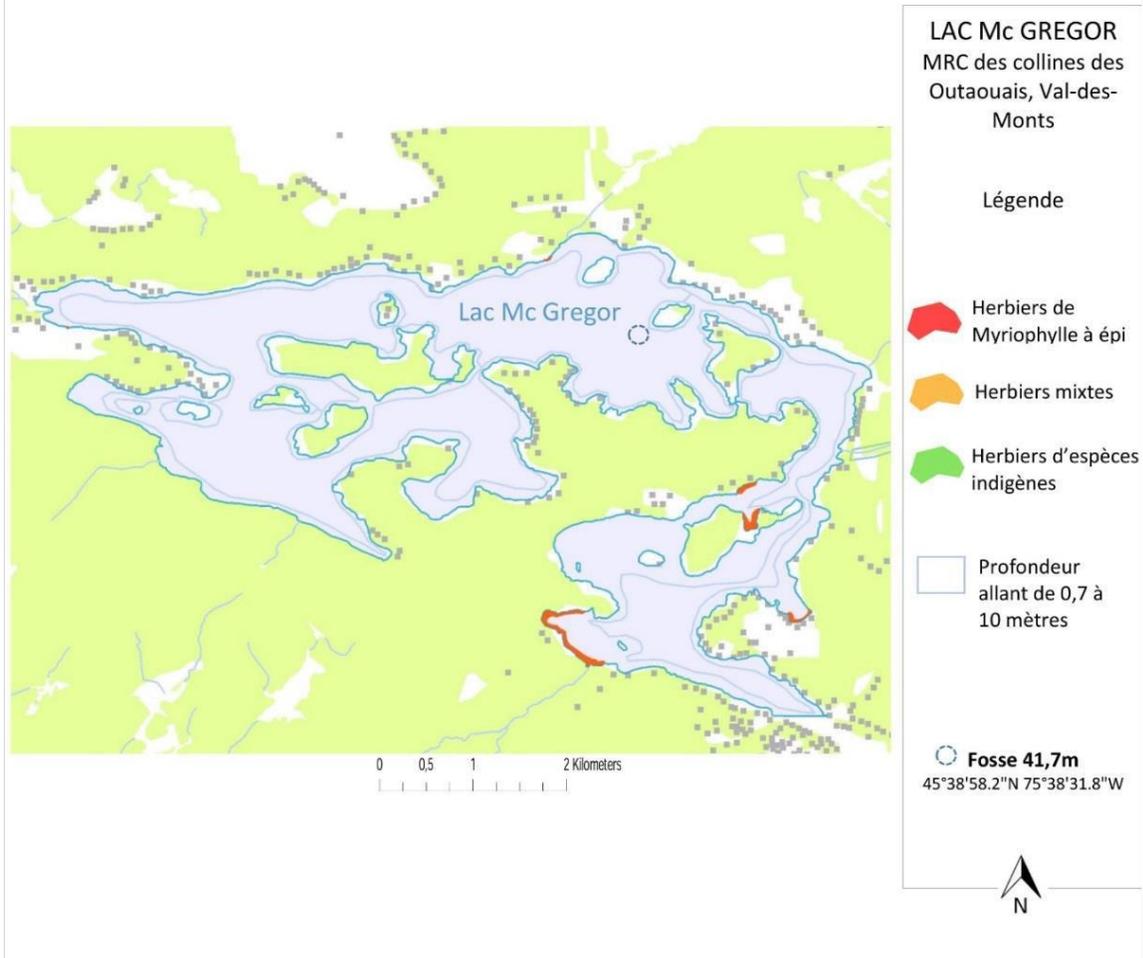
3- Cartographie des herbiers de 2015

La cartographie des herbiers du lac McGregor de 2015 (Annexe 3) effectuée par la Fédération des lacs de Val-Des-Monts montre que six endroits sont occupés par des herbiers de myriophylle à épis.

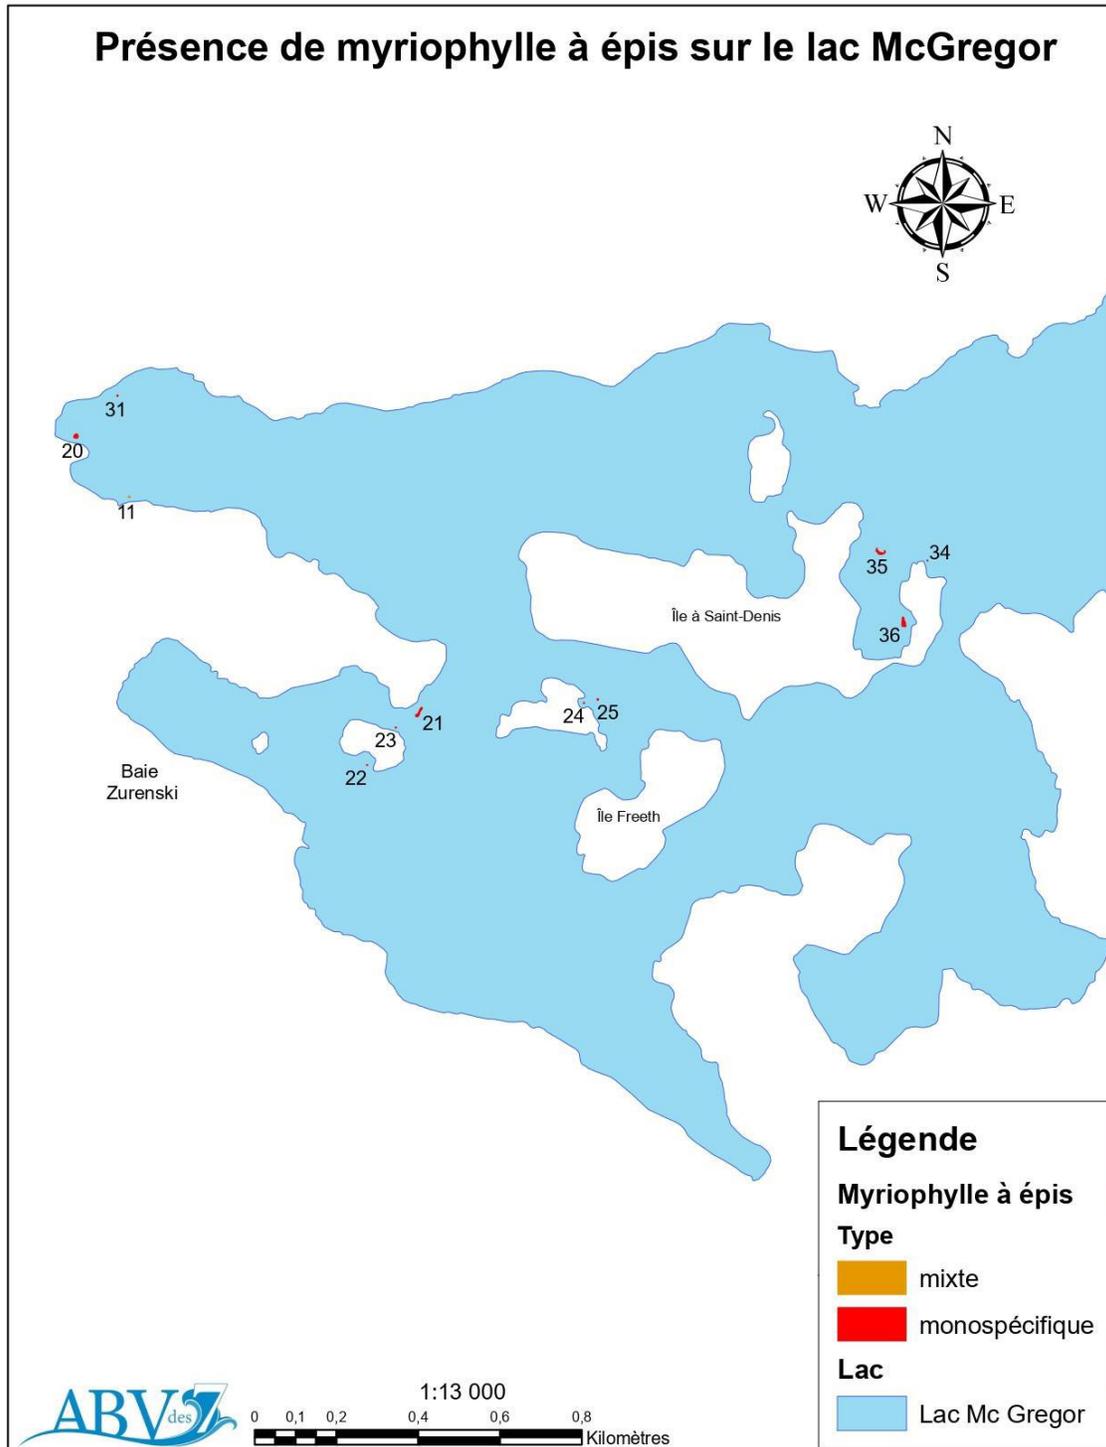
4- Cartographie des herbiers de 2019

Selon le rapport de 2019, la cartographie réalisée cette année-là (Annexe 4) indique que certains herbiers identifiés en 2015 ne sont plus présents. De plus, de nouveaux herbiers semblent avoir été recensés en 2019 par rapport à 2015. Toutefois, aucune information supplémentaire n'est disponible pour expliquer ces divergences, si ce n'est l'hypothèse avancée dans le rapport, suggérant un manque d'approfondissement de l'identification en 2015.
